# 芦生演習林内トヒノ谷におけるパイプ網の観察

内田, 太郎 ...[et al]. 芦生演習林内トヒノ谷におけるパイプ網の観察. 京都大学農学部演習林報告 1995, 67: 58-67

Observation and survey of underground pipes at Toinotani Basin  
in Ashu Experimental Forest

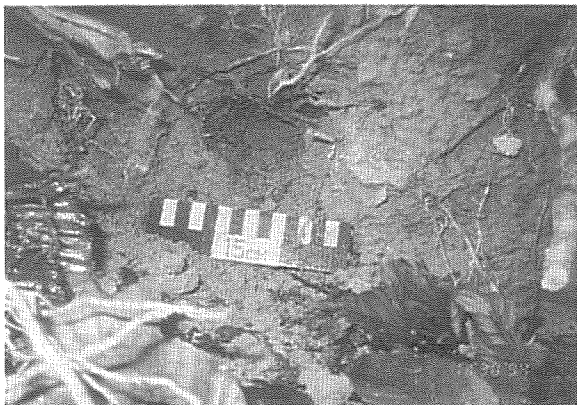
写真-1 パイプAの出口

写真1に示すようにパイプAは出口は円形で、直径は5cmであった。しかし、20cmほど進むとパイプのつながりを確認することが、構造が破壊されたために困難になった。

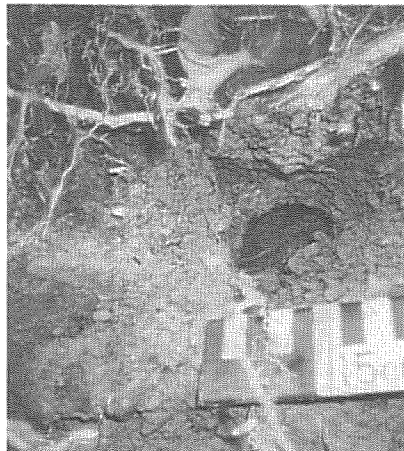
写真-2 パイプBの出口

写真2に示すようにパイプBの出口もパイプA同様円形で、直径は5cm、地表からの深さは

30cmであった。

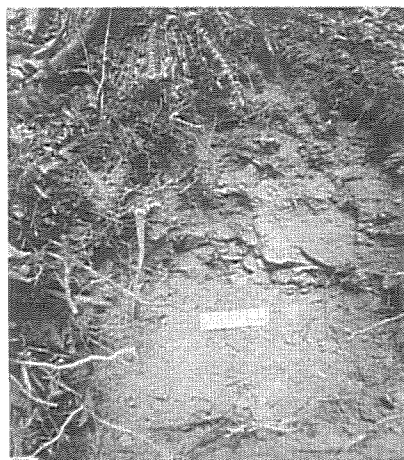
写真-4 断面2

＊断面 2 (パイプ出口から20cm上流) (写真 4, 5)

- 5～17cm A層 植物の根系が多く存在し、特に5～13cmの層に多くの根系が確認された。直径1～2cmの小さい根系が成因と思われるパイプが存在した。
- 17cm～ B層 パイプの発達している層は、40～55cmに見られ写真5に見られるように礫が集中している。パイプは円筒状でなく礫間の粘土が洗い流され空洞になった構造を示す。礫表面には水が流れたと思われる跡が見られる。
- パイプが発達している層より上層では、礫は見られるが少ない。また黄土色の粘土のつまり具合は疎で孔隙が多く見られた。根系も見られる。
- パイプの発達している層より下層では礫が多く見られ、粘土のつまり具合は非常に密である。根系は見られない。
- 以上の観察によりパイプは粘土が密につまり礫を多く含む層の上縁部に平面的に発達していることがわかった。

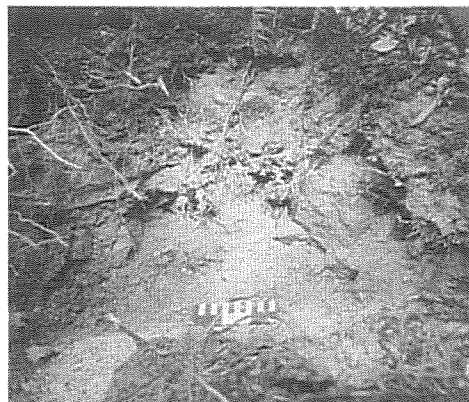
写真-6 断面3

断面2よりさらに上流に50cmほど掘り進むと、断面2でパイプの集中していた層は、礫間の粘土がほとんど洗脱されていて礫間の多くが空洞になっていた。同様に層序は以下の通りである。

- 5～17cm A層 植物の根系が多くみられ、5～13cmの層により多くの根系がみられる。
- 17cm～ B層 断面2と同様にパイプは礫を多く含む粘土が密に詰まった層の上縁部に平面的に発達している。パイプの層より上では礫は少なく粘土のつまり方は疎である。
